## Vikebygda Skule – overordnet vurdering av bygg og tomt i forhold til helse og miljø i skolen.

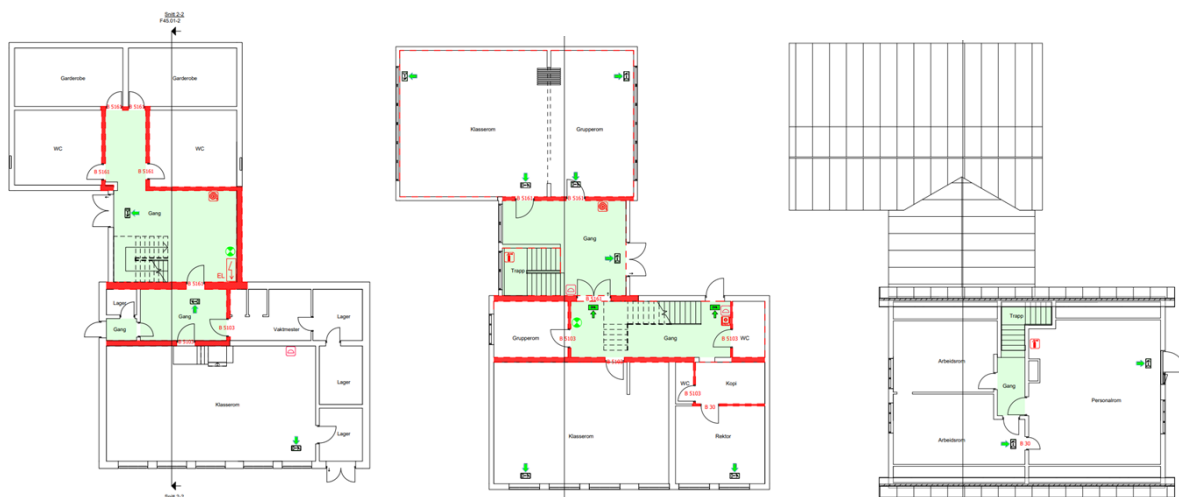
Vikebygda Skule bygg A består av 3 etasjer, kjeller, hovedplan og loft. Kjeller har et BRA på 260m<sup>2</sup> og inneholder garderober, toalett, lager, vaktmesterrom og et klasserom/ gymsal. Hovedplanet består av 2 klasserom med hvert sitt tilhørende grupperom, wc, kopirom og rektors kontor, og har BRA 267m<sup>2</sup>. På loftet ligger personalrom og 2 arbeidsrom med flere kontorplasser. Loftet et målbart BRA på ca. 90m<sup>2</sup>. Huset har ikke heis. Huset er i liten grad tilpasset universell utforming, og har ikke egen HCWC. Det er nivåforskjell uten rampe/ heis mellom klasserom/ gymsal og resten av kjeller. De fleste overflater (tak, vegger/ gulv) er klare for rehabilitering pga. av alder eller bruksslitasje. Garderobe og toalettfasiliteter trenger oppgradering. For lærerarbeidsplasser på loft bør det gjøres en nærmere vurdering av areal- og dagslysbehov.

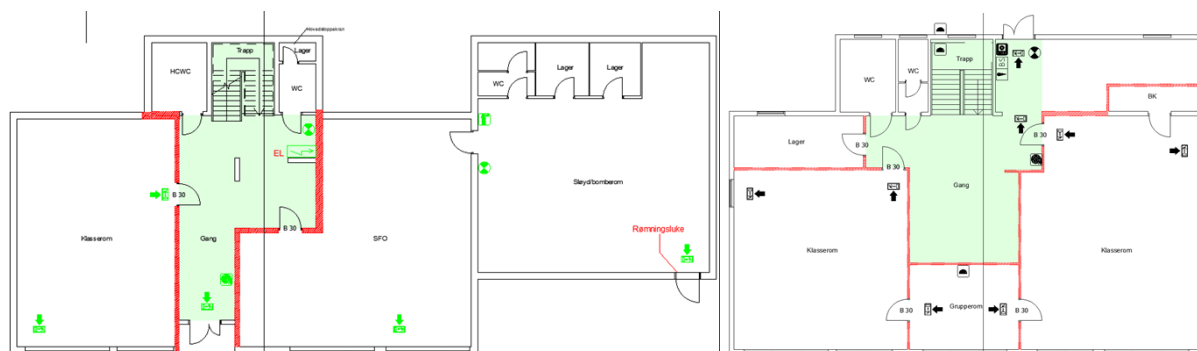
Vikebygda Skule bygg B består av 2 etasjer, kjeller og 1. etasje. I kjelleren ligger sløyd/ bomberom, lager, wc, hcwc, lager, SFO og klasserom/ spesialrom. BRA på kjeller er 313m<sup>2</sup>. 1. etasje har et BRA på 254m<sup>2</sup>, og består av garderobe/ fellesareal, 2 wc, lager, 2 klasserom med felles grupperom. Bygget har ikke heis, men har større forutsetning for tilpasning til universell utforming enn bygg A. Tilstanden er noe bedre på B enn A, men også her er der en del som bør rehabiliteres pga. alder eller bruksslitasje.
