# B-undersøkelse for lokalitet Støylen

NS 9410:2016

På oppdrag fra Gadus Holding AS har Åkerblå AS utført en B-undersøkelse i forbindelse med utredning av en ny lokalitet ved navnet 'Støylen' i Volda kommune, Møre og Romsdal.

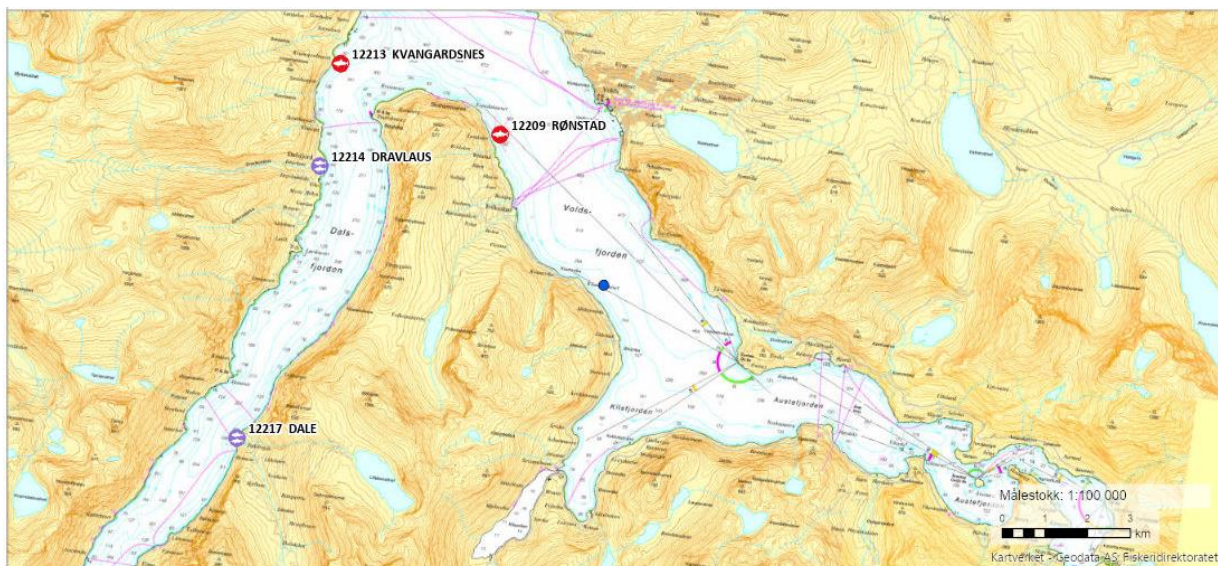
**Figur 2.1.1.** Sjøkart (nordlig orientering) med avmerking av lokalitet (blå sirkel) og omkringliggende lokaliteter (røde sirkler). Kartdatum WGS84.

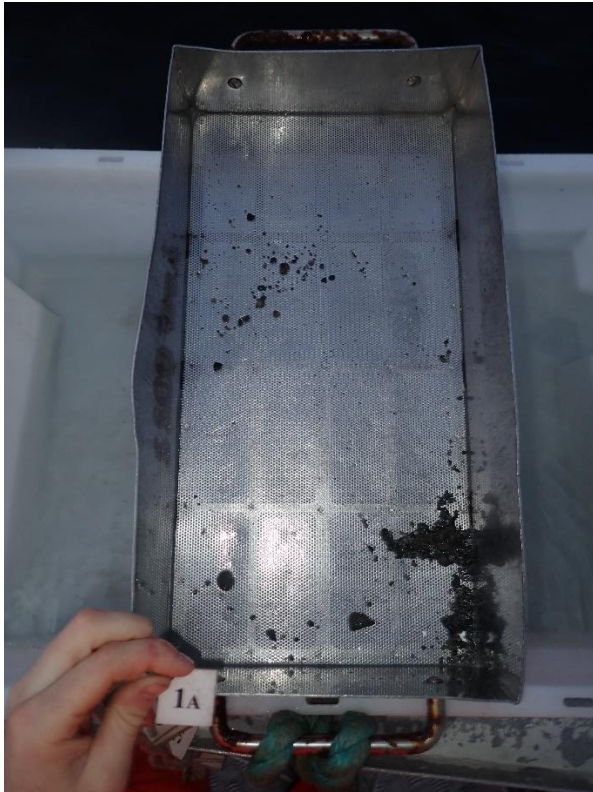
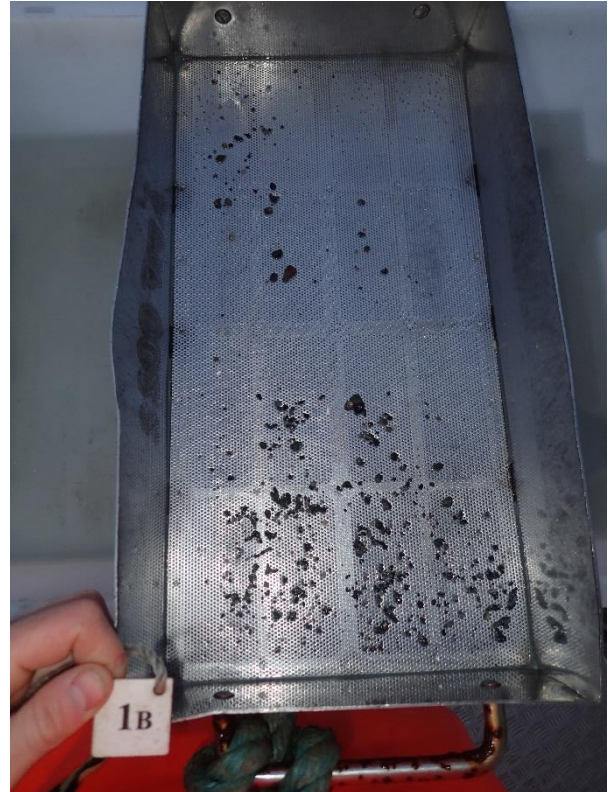
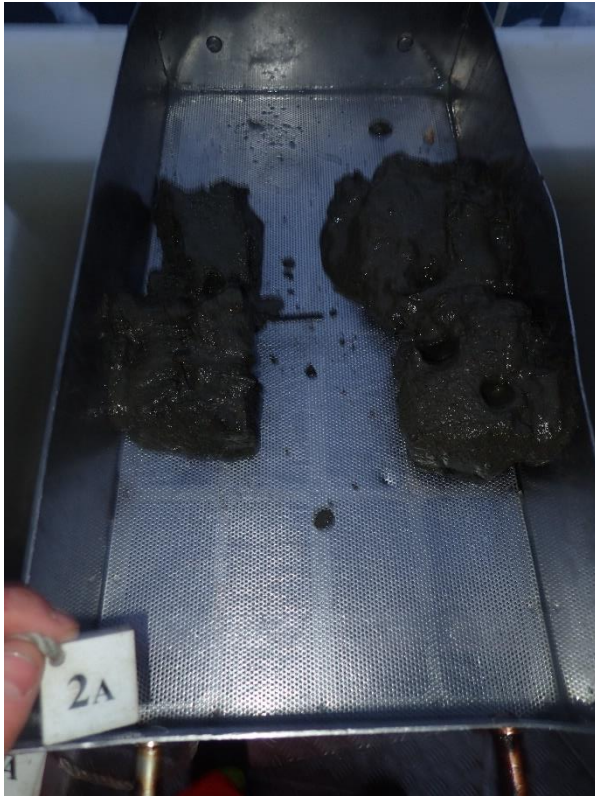
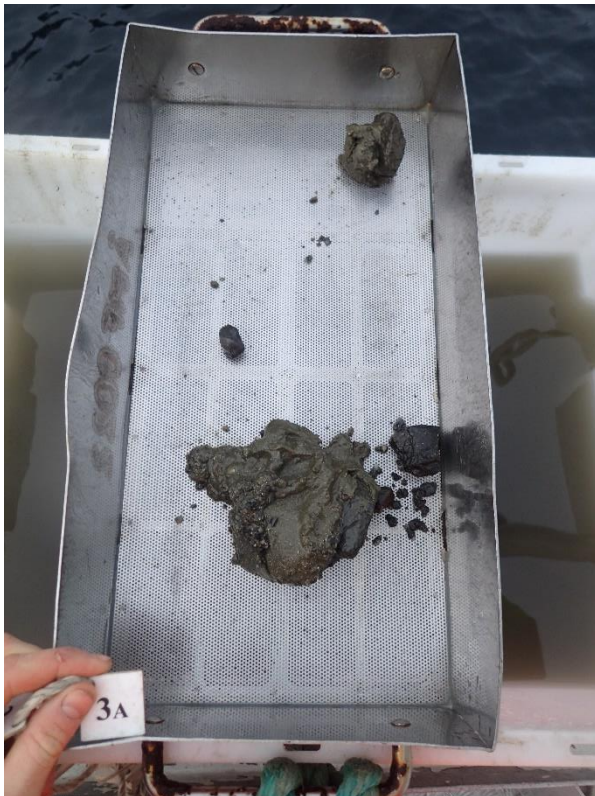
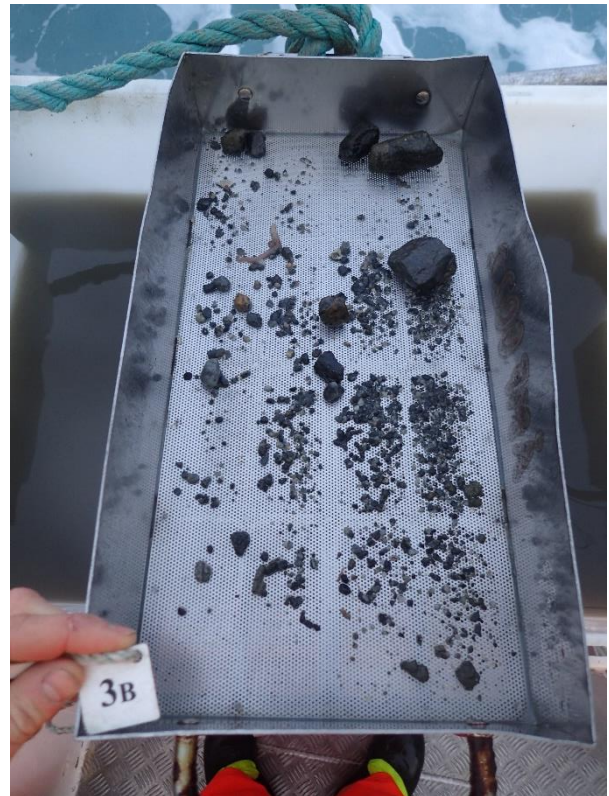
**Vedlegg 2 – Bilder fra prøvestasjoner**

Bilder nedenfor viser sedimentprøver før (A) og etter (B) vask gjennom sil ved respektive stasjoner (St.1-St.10).
