# B-undersøkelse for lokalitet **Alida**

NS 9410:2016

**Tabell 1.** Informasjon fra oppdragsgiver og oppsummering av resultater fra B-undersøkelsen.

På oppdrag fra Gadus Settefisk AS har Åkerblå AS utført en B-undersøkelse i forbindelse med utredning av en tiltenkt lokalitet med navnet 'Alida' i Volda kommune, Møre og Romsdal fylke.

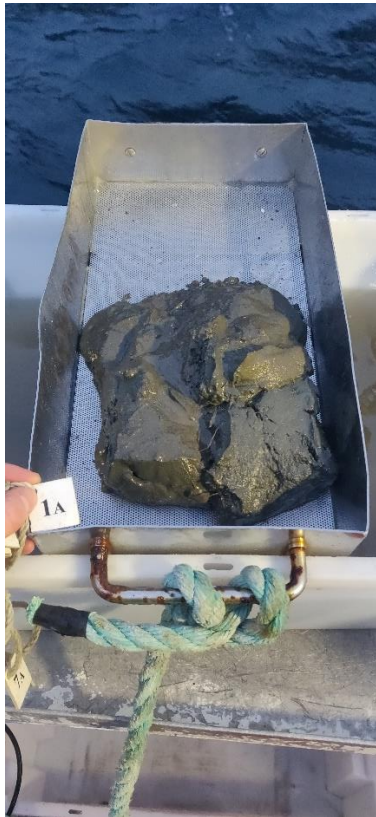
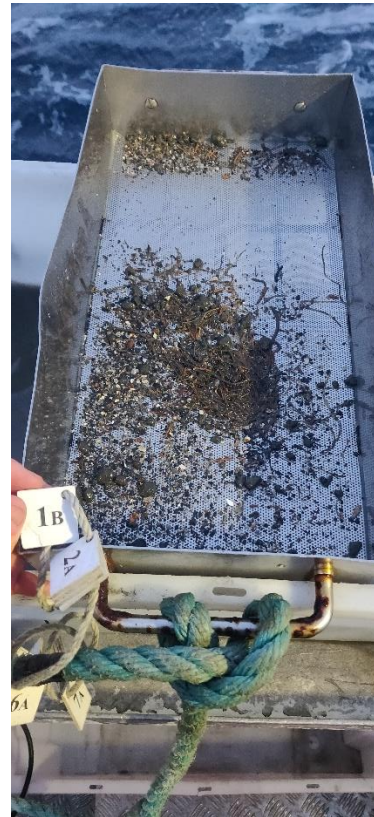
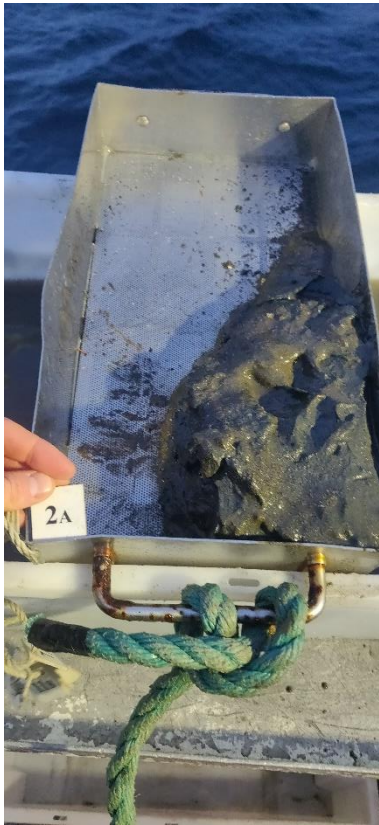
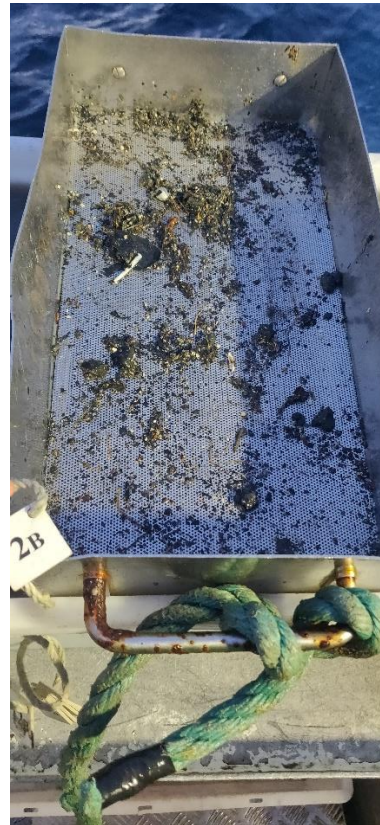
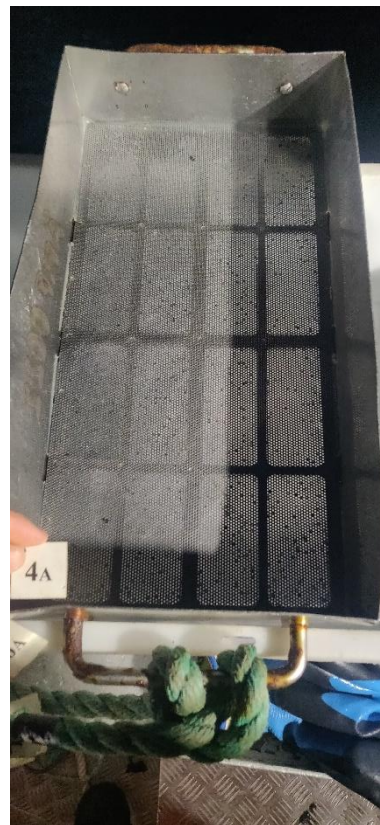
Bilder nedenfor viser sedimentprøver før (A) og etter vask (B) gjennom sil ved respektive stasjoner (St.1-St.10). Stasjonene 3, 4, 6, 7, 9 og 10 var hardbunnprøver og det er dermed ikke bilde av respektive sedimentprøver etter vask (B-bilde).

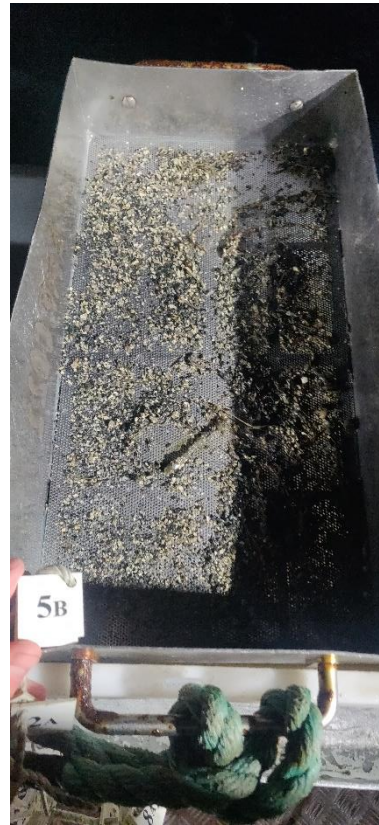
Lite sediment. Ingen bilde etter vask gjennom sil.

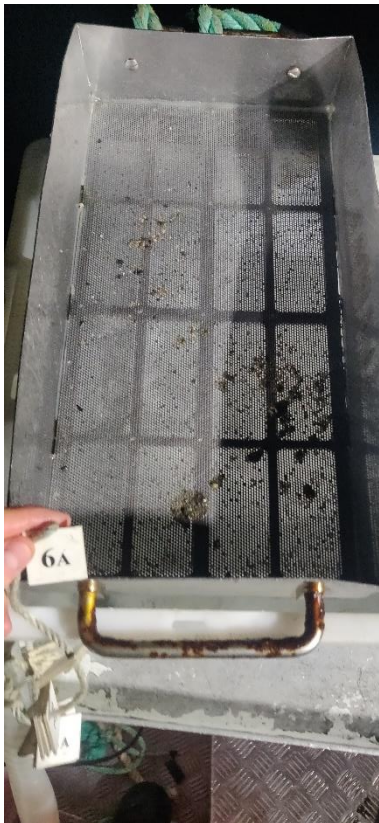
Lite sediment. Ingen bilde etter vask gjennom sil.

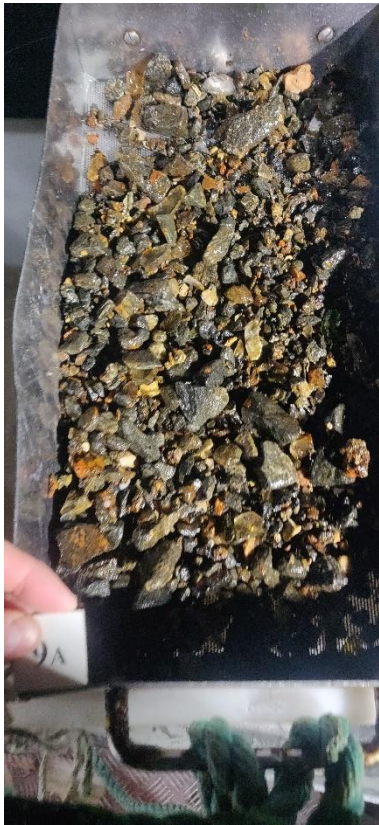
Lite finkornet sediment. Kun et bilde da det var lite synlig forskjell mellom 9A og 9B etter at prøven ble vasket.

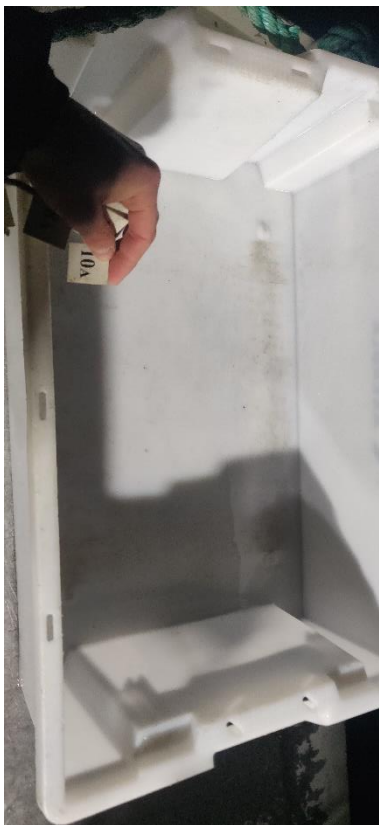
Hardbunn. Ingen bilde av prøve etter vask.
