# Forundersøkelse for **Støylen**

NS9410:2016

**Gadus Group AS**

| Forundersøkelse for Støylen | | | |
|---|---|---|---|
| Rapportnummer | 104501-01-001 | | |

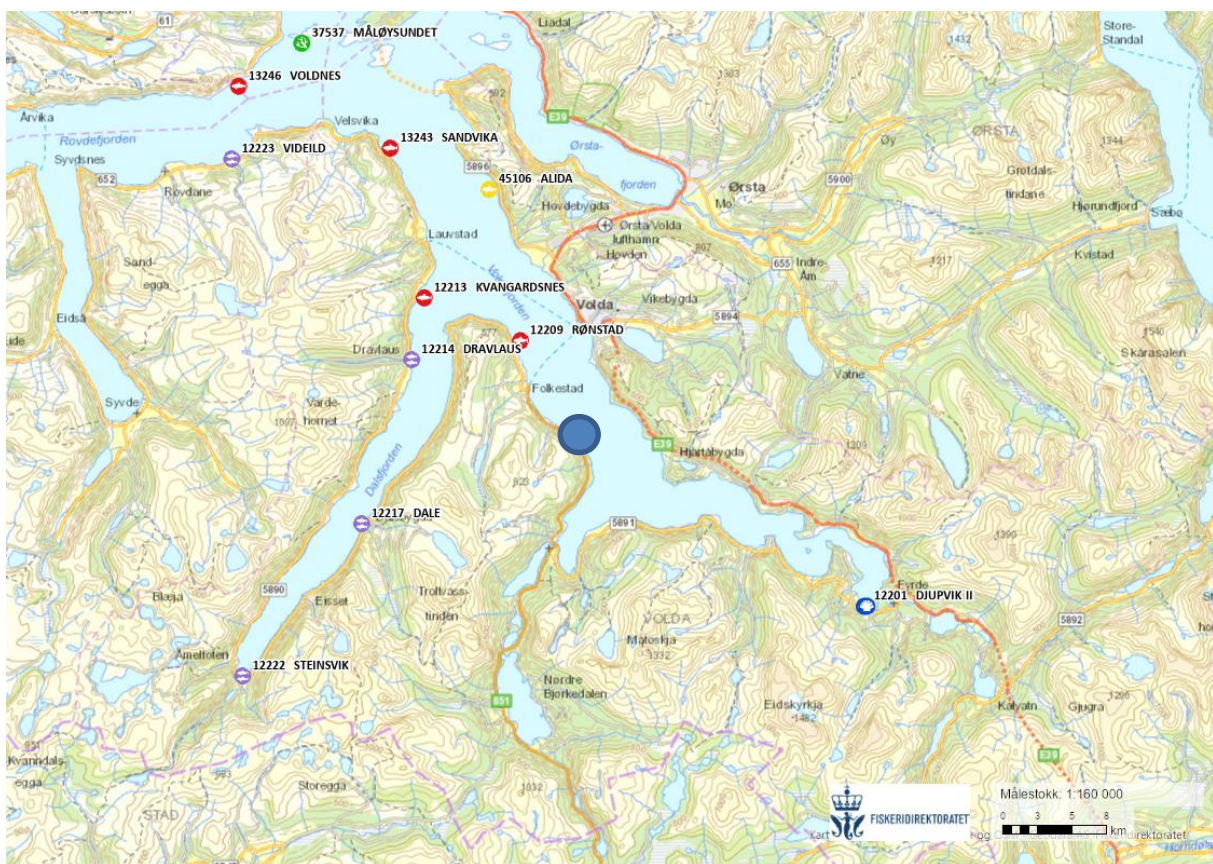
**Figur 2.1.1** Planlagt plassering av lokaliteten (rød stjerne sentralt i kartet) og omkringliggende anlegg. Kartet har nordlig orientering. Kartdatum WGS84

Det er utredet et område i indre del av Voldsfjorden i Volda kommune, Møre og Romsdal fylke hvor oppdrettslokaliteten Støylen ønskes plassert (figur 2.1.1). Nærmere bestemt er lokaliteten tiltenkt rett sør for Krumsvika på vestsiden av fjorden rett under fjellet Sætrehornet. Anlegget er tenkt plassert over skrående bunn som flater ut på en 420 meters dyp en 950 meter øst for lokaliteten (figur 2.1.2). Videre nord skråner fjorden ytterligere ned til ca. 690 meters dyp i den ytre delen av fjordsystemet. Dybden under den tiltenkte anleggsrammen varierer fra ca. 70 meter i den sørvestlige delen til 225 meter i nordøst. Det er ingen terskler mellom anlegget og de dypere delene av fjorden. Kart over relativ hardhet i området viser at den sterke skrående bunnen fremstår som hardbunn mens bunnen blir noe mykere i de dypere områdene mot midten av fjorden (figur 3.1.2). Strømmålinger gjort ved lokaliteten i august – oktober 2020 viser en vekselvis hovedstrømsretning mot sørøst og nordvest, med en dominerende retning mot sørøst (Åkerblå AS 2020a). Det har tidligere vært et anlegg drevet av Marine Harvest ved navn Støylen en 80 meter sør for denne tiltenkte lokaliteten, som trolig ble faset ut i 2012 (Kystlab, 2012; pers komm. Kvalvik, A.). Deler av de nordligste burene til det historiske anlegget overlapper med deler sørligste burene i det tiltenkte anlegget (figur 2.1.3).
