# B-undersøkelse for lokalitet

## Rønstad

NS 9410:2016

## Sammendrag

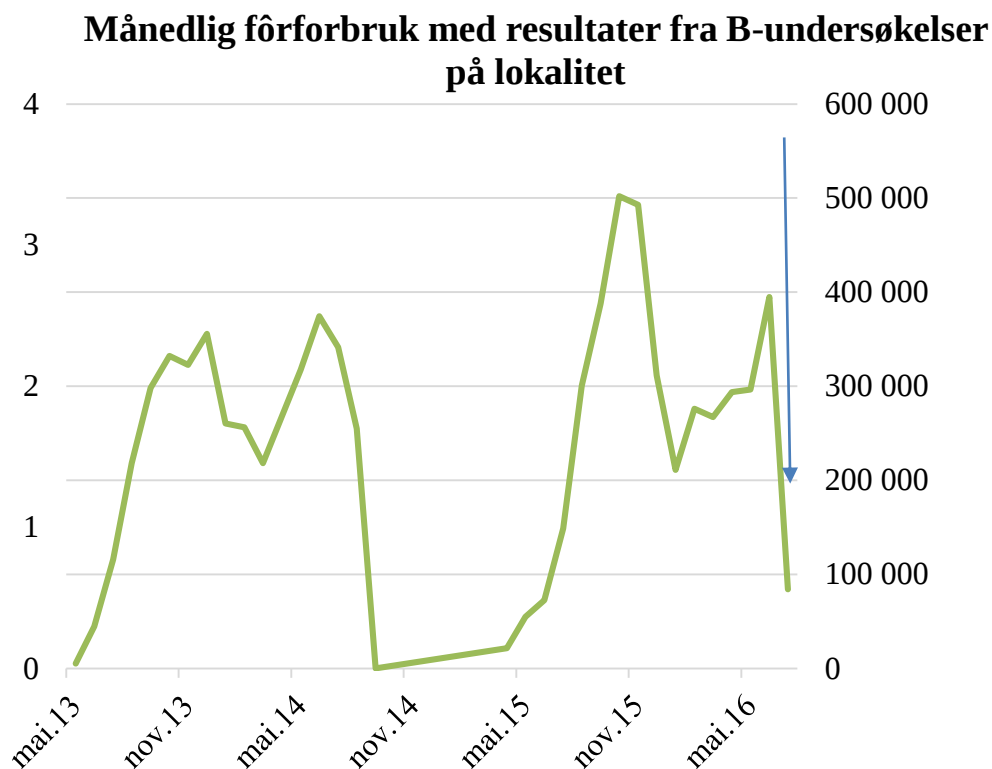
**Figur 8.** Fôrforbruk på lokaliteten siden mai 2013.

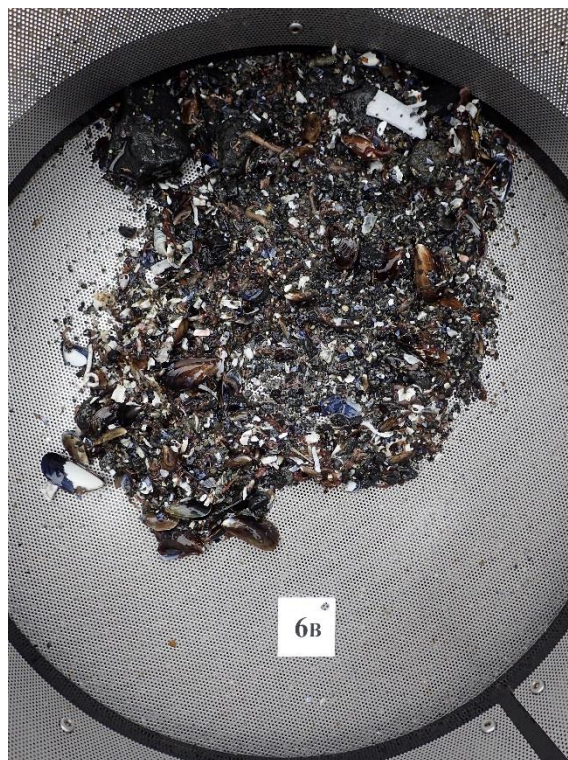
6B

**Bilde merket 1B, 2B, 3B...= ferdig vasket prøve**
