## ► Skredfarevurdering

Hyttefelt Bjørkedalen gnr 91, bnr 2, 4, 5 og 10

Volda kommune

Oppdragsnr.: 5193297 Dokumentnr.: INGGeo-01 Versjon: J01 Dato: 2019-07-12

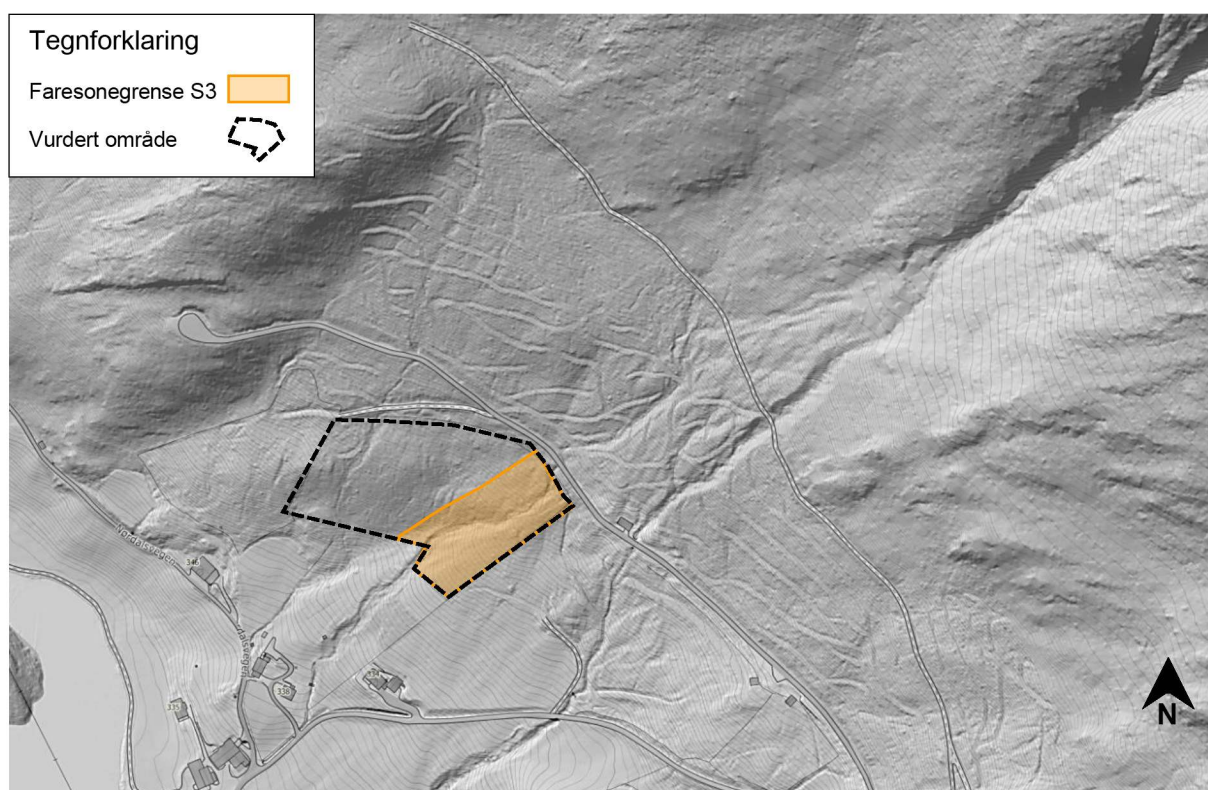
Fastsatte faresoner er vist på faresonekart i Figur 11. Dimensjonerende skredfare vurderes å være flomskred og/eller sørpeskred langs bekkeløp.

Det er fastsatt faresonegrenser i henhold til NVE sine retningslinjer. Det er kun en del av planområdet mot øst som ligger innenfor faresone for skred. Faresonegrensen som kommer innenfor planområdet er S3. Skredfare knytter seg i hovedsak til flomskred langs bekkeløp i tillegg med ekstremnedbør.

Tiltaket som skal oppføres faller inn under sikkerhetsklasse S2 og det stilles derfor ingen krav til utføring av tiltak mot skred i forbindelse med utbyggingen.

Figur 11: Fastsatt faresone for skred innenfor planområdet. Faresonegrenser for S1 og S2 faller utenom vurdert område og er dermed ikke tegnet opp.

Det er viktig at det påsees at stikkrenner i forbindelse med bekkeløpene er åpne (fri for løsmasser/vegetasjon) for å sørge for at kapasitet ikke blir forringet. Ved utbygging bør det tilstrebes å ivareta naturlige bekkeløp i terrenget.
